Talsperre Zeulenroda

Anwendungsgebiet: Technischer Service
Ort: Zeulenroda, Deutschland
Datum: 2006
Service: Wartung eines Ringkolbenventils DN 1200

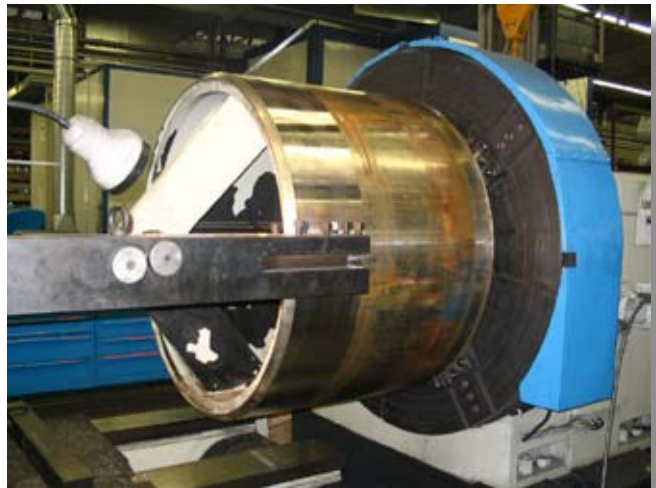
Demontage des Ringkolbenventils

VAG hat die Armatur komplett demontiert und einen Schadensbericht sowie ein Sanierungskonzept erstellt.

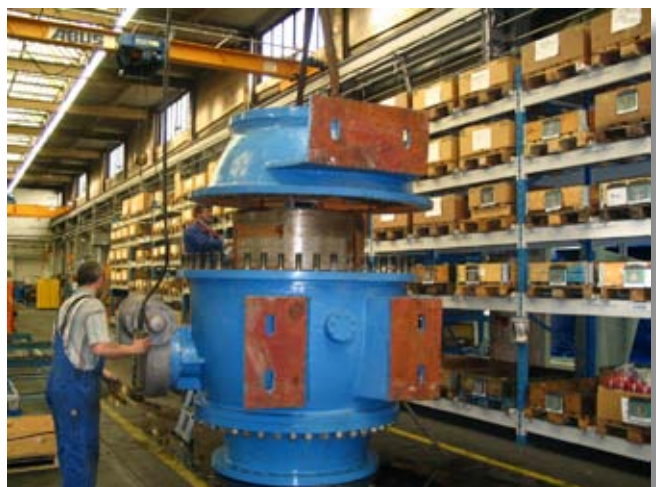
Vermessung der austauschbedürftigen Teile
in der VAG-Servicewerkstatt

Da vom Hersteller keine Ersatzteile mehr angefordert werden konnten, wurden alle Ersatzteile vom VAG-Serviceteam vermessen und nach Muster angefertigt. Das Achslager wurde neu ausgebucht und für die Kolbenabdichtung ein Quadring mit Sonderabmessungen angefertigt. Außerdem wurden die geschraubten Führungsleisten durch geschweißte Leisten ersetzt.
