## Embalse Bigge

Campo de aplicación: Servicio técnico  
Lugar: Attendorn, Alemania  
Fecha: 2009  
Productos: 2 x VAG KSS Válvulas de descarga de fondo DN 1500

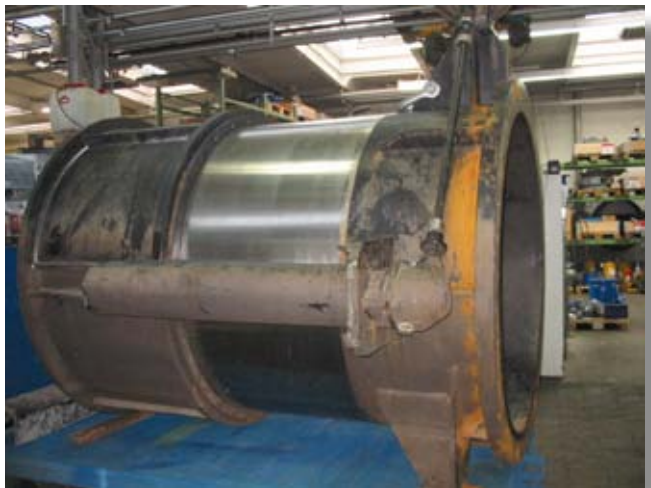
Desmontaje de la válvula de descarga de fondo VAG KSS de 10 años de antigüedad

Luego de registrar el diagnóstico y coordinar con el cliente se encargó una nueva protección anticorrosiva, se pasó un examen radio-scópico a todos los cordones de soldadura y se proporcionaron los nuevos desarrollos técnicos en el marco del concepto de saneamiento.

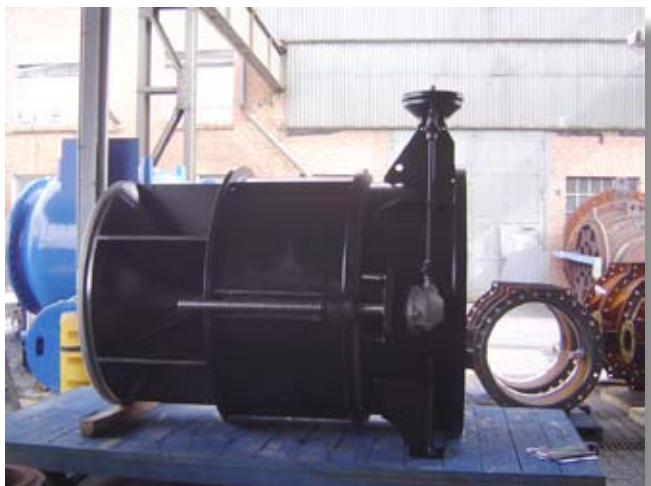
Válvula de descarga de fondo VAG KSS  
luego del saneamiento
