## Biggetalsperre

Anwendungsgebiet: Technischer Service  
Ort: Attendorn, Deutschland  
Datum: 2009  
Produkte: 2 x VAG KSS Kegelstrahlschieber DN 1500

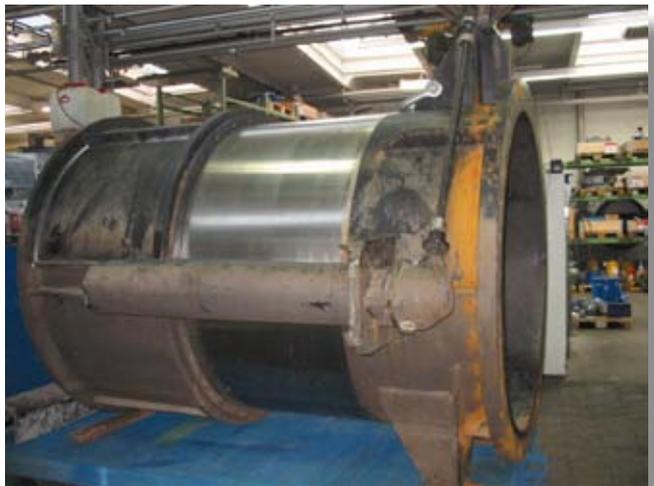
Demontage des 10 Jahre alten VAG KSS Kegelstrahlschiebers

Nach der Befundaufnahme und der Abstimmung mit dem Kunden wurde ein neuer Korrosionsschutz aufgetragen, alle Schweißnähte geröntgt und die neusten technischen Entwicklungen im Rahmen des Sanierungskonzeptes eingebracht.

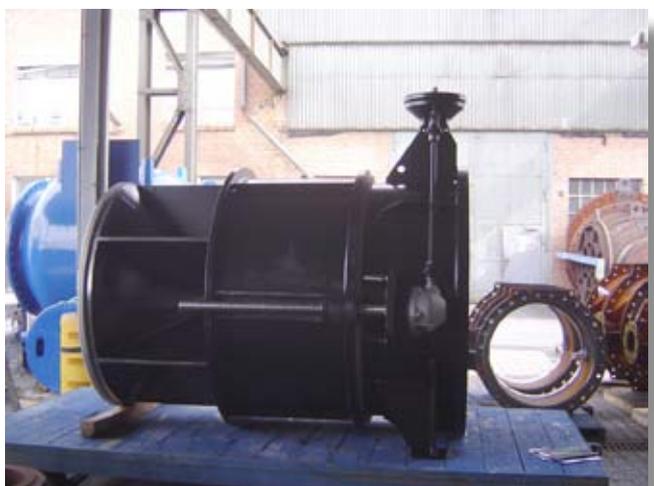
VAG KSS Kegelstrahlschieber nach der Sanierung
