## Compañía eléctrica REWAG, Regensburg

Campo de aplicación: Servicio técnico  
Lugar: Regensburg, Alemania  
Fecha: 2008-2010  
Productos: 4 x válvulas de paso anular Erhard DN 300

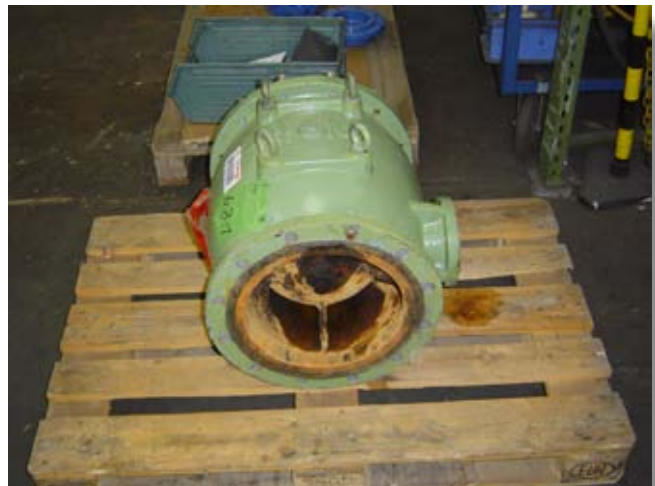
Lo más llamativo fueron los considerables sedimentos del medio en la parte interior de la válvula. Estos sedimentos conllevaron al difícil funcionamiento en los casquillos de cierre.

Válvula de paso anular con sedimentos del medio claramente visibles

Luego de la limpieza de rutina y limpieza por chorro de arena de las partes internas y del cuerpo se comprobó que se debía renovar varias partes debido a los daños por corrosión.

Para poder sacar provecho de las ventajas de construcción de la válvula de paso anular VAG RIKO®, se modificaron las válvulas Erhard de tal manera que se pudieron utilizar piezas de recambio de VAG.

Entre otras cosas, se renovaron el anillo Quad, la biela y el buje de biela, además de la manivela y se recargaron por soldadura los listones guía.

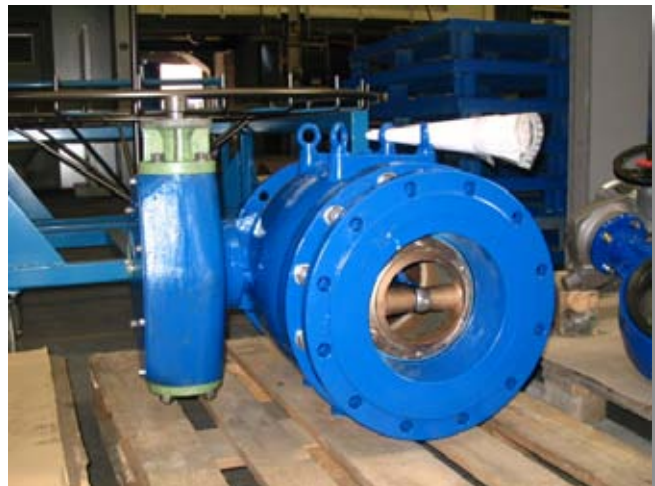
Válvula de paso anular luego del saneamiento
