# San Bartolo Hydroelectric Project

Anwendungsgebiet: Staudämme / Wasserkraft

Ort: San Bartolo, Ecuador

Datum: 2012-2015

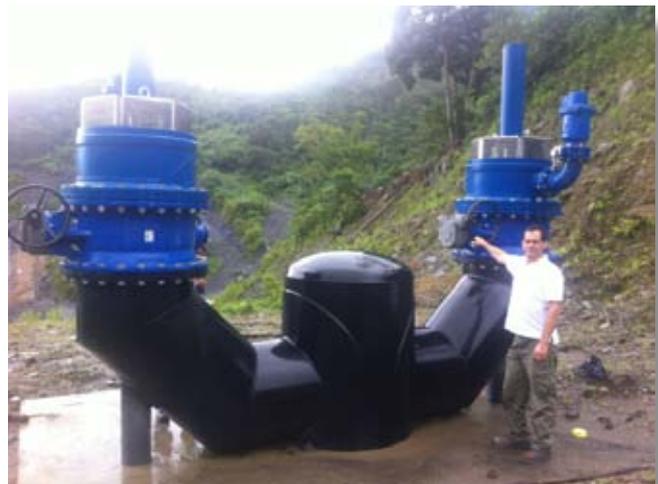
VAG EKN® Absperrklappen DN 800 mit VAG Teller Be- und Entlüftungsventilen DN 800

Nach dem Ende der Bauarbeiten im Jahr 2015 generiert das Kraftwerk eine Leistung von 50 Megawatt bei einer Durchflussmenge von 30 m<sup>3</sup>/s. Um im Fall eines großen Rohrbruches einen Zusammenbruch der Vakuumleitung zu vermeiden, wurden an gewissen Punkten spezielle Entlüftungsventile installiert. Bereits 2012 holte die Beratungsfirma VAG mit ins Boot, damit VAG die Einbaupositionen der Be- und Entlüftungsventile bestimmt und geeignete Produktvorschläge macht.

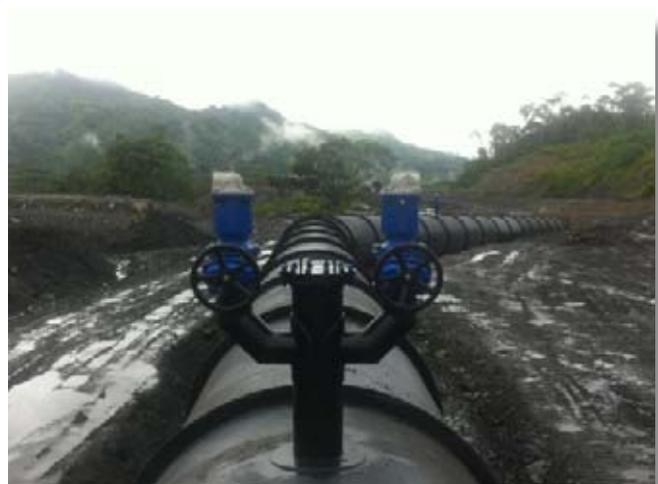
VAG DUOJET® Be- und Entlüftungsventile DN 200 und VAG VAG BETA® 300 Absperrschieber DN 200

DUOJET® Be- und Entlüftungsventile (DN 200) und VAG BETA® 300 Absperrschieber. Ein VAG RIKO® Ringkolbenventil (DN 500, PN 25) und eine weitere VAG EKN® Absperrklappe (DN 600, PN 25) sowie Zubehör für die Montage. Darüber hinaus wählte der Turbinenhersteller VAG EKN® Absperrklappen zum Schutz der Turbine aus.

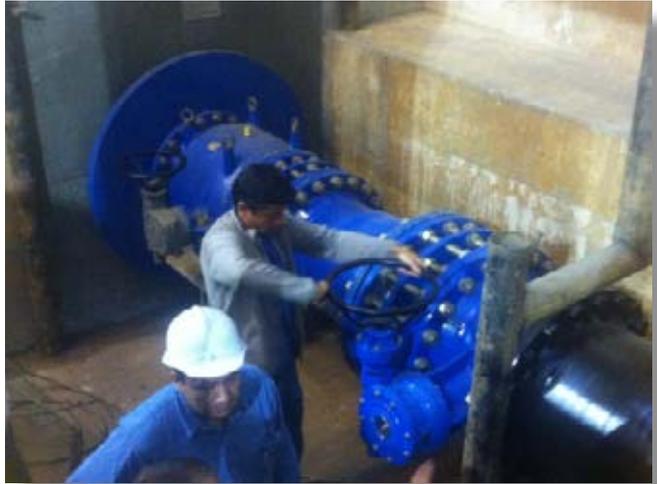
Eingebautes VAG RIKO® Ringkolbenventil DN 500, daneben eine VAG EKN® Absperrklappe während der Inspektion
