REWAG, Коммунальное предприятие

Сфера: Технический сервис
Место: Регенсбург, Германия
Дата: 2008-2010
Продукция: 4 Плунжерных клапана Erhard DN 300

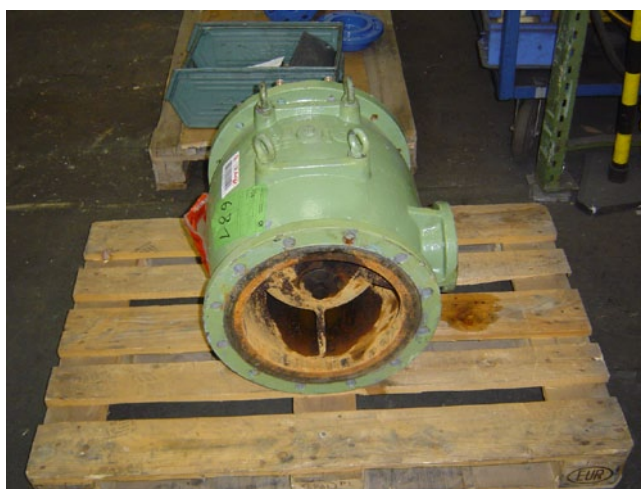
Сервис-инженеры VAG удивились огромному количеству осадка внутри клапанов. Из-за этого осадка клапаны заедали.

Плунжерный клапан, покрытый осадком от среды

Корпус и внутренние детали были очищены методом пескоструйной обработки. После очистки выяснилось, что часть деталей требует замены из-за глубокой коррозии.

Восстановительные работы и замена повреждённых деталей на высококачественные детали от клапана VAG RIKO® потребовали модификации клапанов Erhard.

Модификации состояли в замене квадратного уплотнения, соединительной тяги и её опоры, кривошипа, а также замены наплавки направляющих.

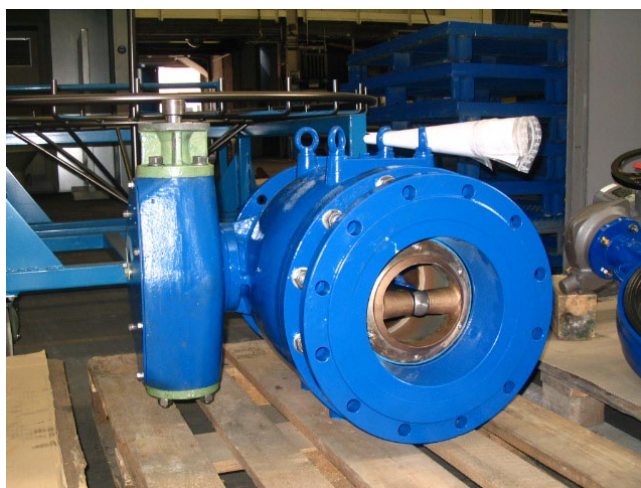
Плунжерный клапан после восстановления
